# TRIBUNALE DI SIENA

Procedura Esecutiva Immobiliare n° 52/2024 RGE

## Perizia di stima

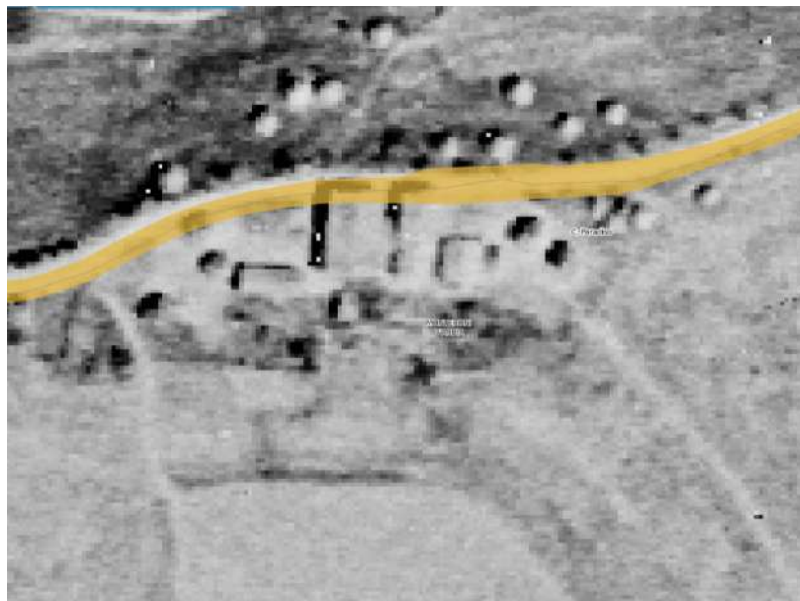
ORTOFOTO volo aereo del 1954

Su tale fabbricato essendo attualmente inesistente la scrivente non è in grado di esprimersi. Dall'orto foto scattata con volo del 1954 non è però facile comprendere con certezza se a tale data (e quindi in epoca antecedente al 1967) tale corpo di fabbrica fosse esistente. In via cautelativa tale fabbricato verrà per ciò considerato abusivo in quanto privo di titolo autorizzativo edilizio.
