## **PERIZIA TECNICA ESTIMATIVA**

**OGGETTO: Stima dell'azienda CASA TOSCANA s.r.l. sito in SINALUNGA (SI) località Rigomagno in relazione al fallimento CASA TOSCANA s.r.l. IN LIQUIDAZIONE – 13/2013**

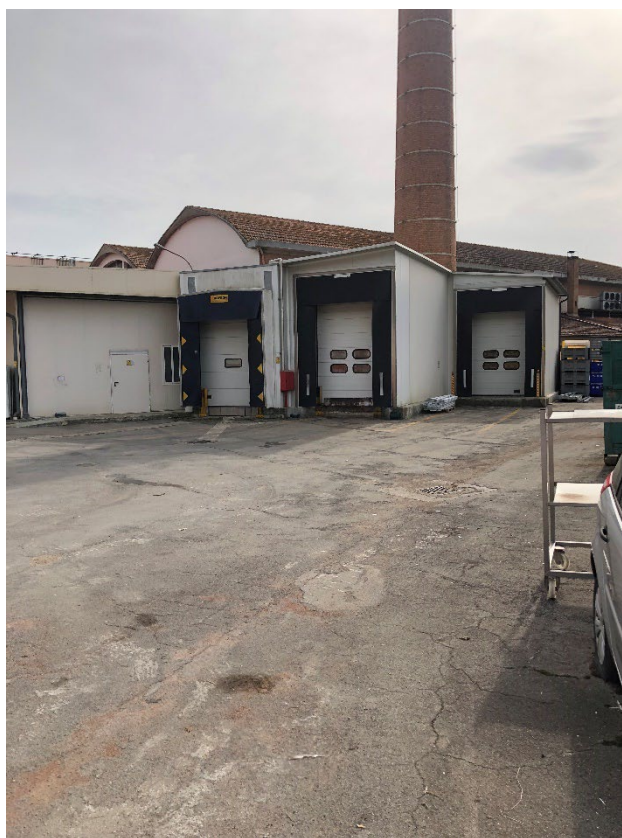
*Figura 4 CASA TOSCANA: blocco produttivo ricevimento carni vista dall'esterno*

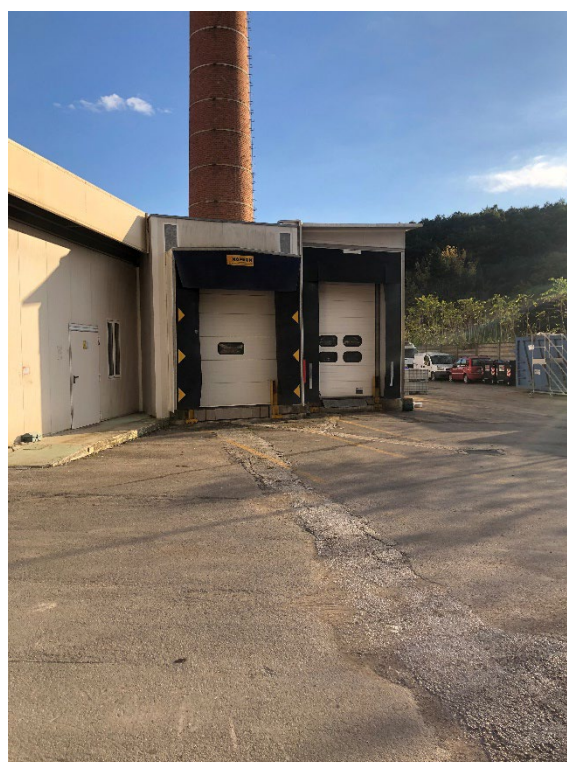
Per gli altri edifici sono state installati dei pannelli sandwich di 10 cm composti da lastra isolante interposta a 2 lamiere in alluminio.

*Figura 8 CASA TOSCANA: chiusure esterne baie di carico*

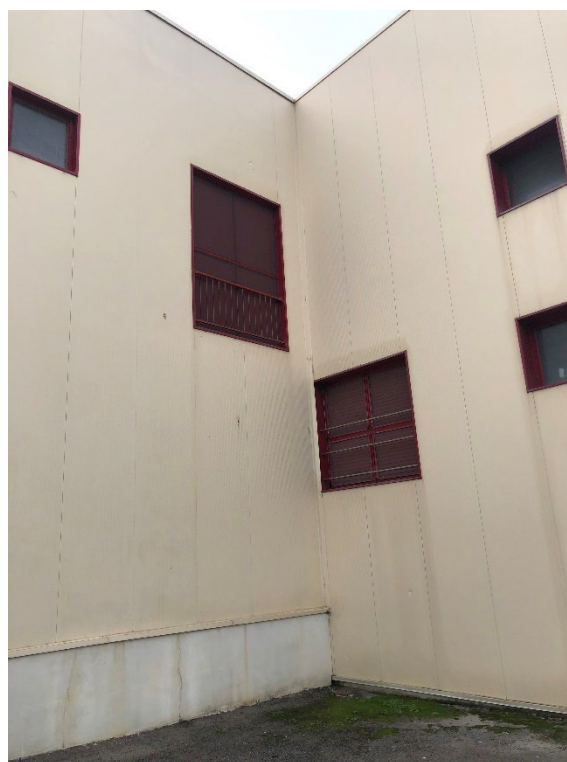
*Figura 9 CASA TOSCANA: chiusure esterne ampliamento 2005-2010*

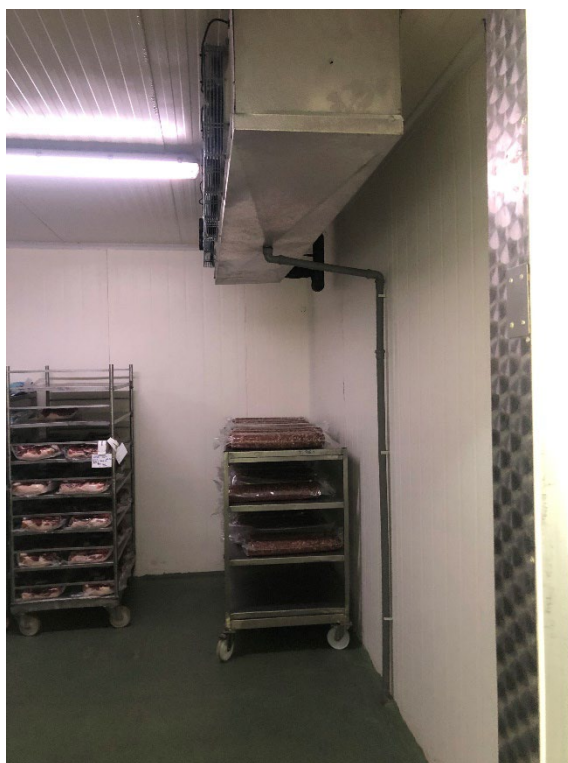
- Cortecce in alluminio preverniciato micronervate di spessore ipotizzato di 3/10 presente nella parte più anziana del salumificio
- Cortecce in alluminio preverniciato bianco liscio di spessore ipotizzato di 5/10 presente nell'ultimo ampliamento
- Cortecce in vetroresina presenti in alcune celle
- Per i soffitti ed i pannelli contro pareti esterne è possibile che la corteccia esterna possa essere in acciaio zincato.

*Figura 10 CASA TOSCANA; pannelli in alluminio micronervati*

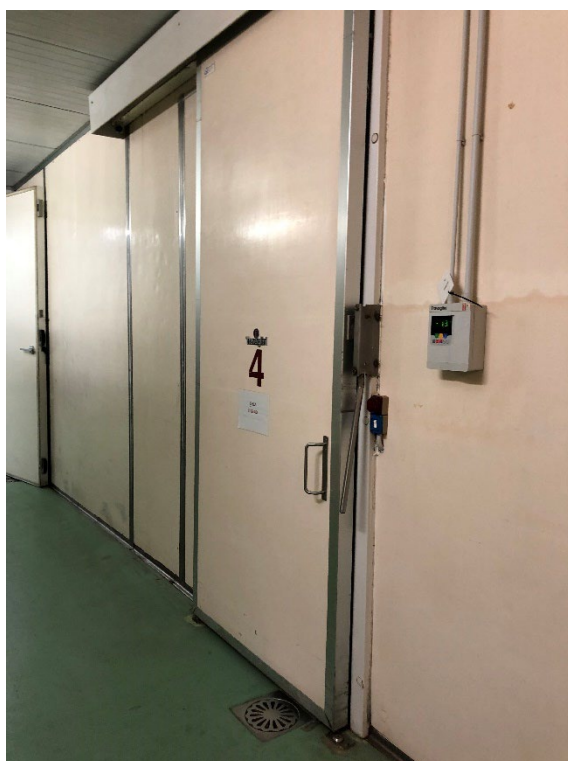
*Figura 12 CASA TOSCANA; pannelli in vetroresina*

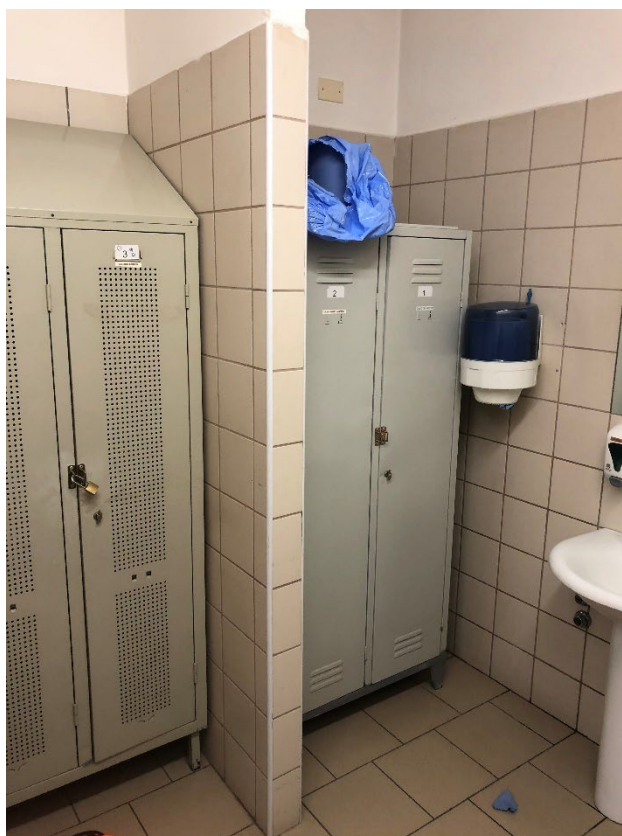
*Figura 14 CASA TOSCANA; locali ad uso civili, rivestimento in piastrelle*

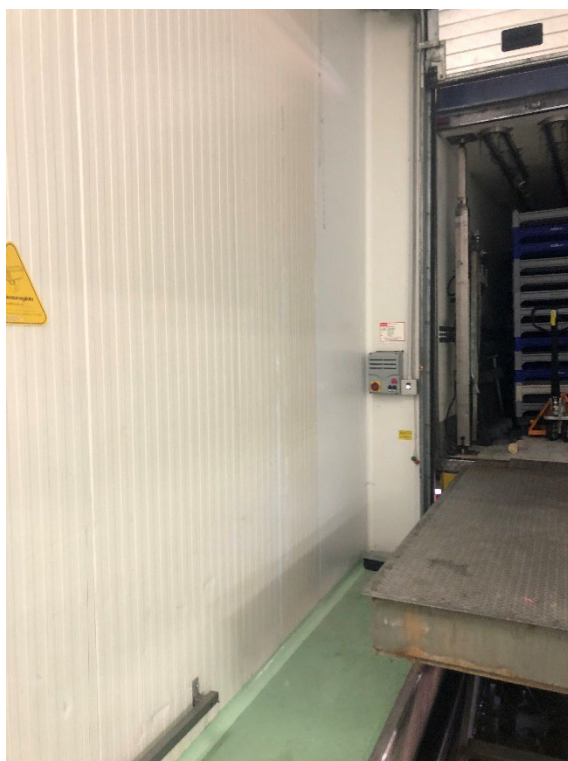
Al fine di raggiungere il massimo livello di igiene degli ambienti, anche i pavimenti della zona produttiva come le pareti, presentano elementi di raccordo al fine di facilitare la pulizia, l'igienizzazione e la sanificazione degli ambienti.

*Figura 15 CASA TOSCANA; particolare attacco pavimento - pannello*

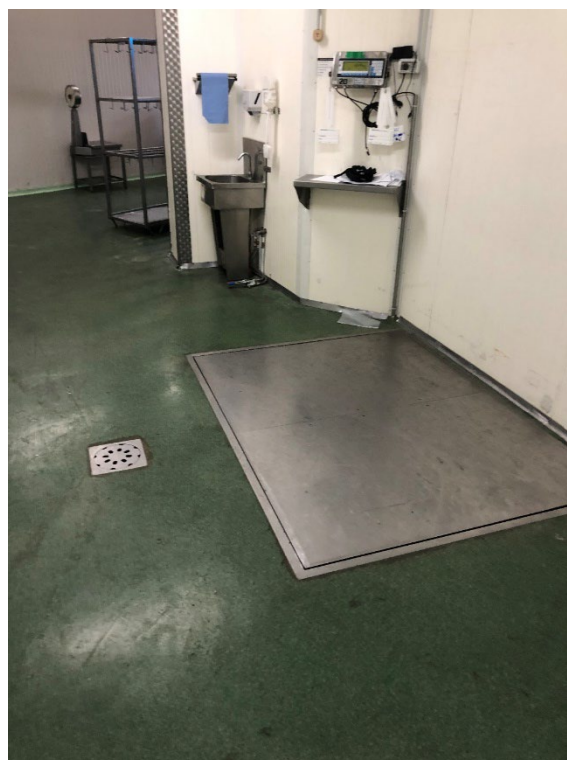
- Chiusino sifonato in acciaio inox aisi 304 quadrato applicato su pavimentazione con finitura in resina. Le dimensioni possono essere da 150x150mm / 200x200mm / 300x300mm completi di tutti gli accessori.

*Figura 16 CASA TOSCANA; esempio chiusino sifonato*

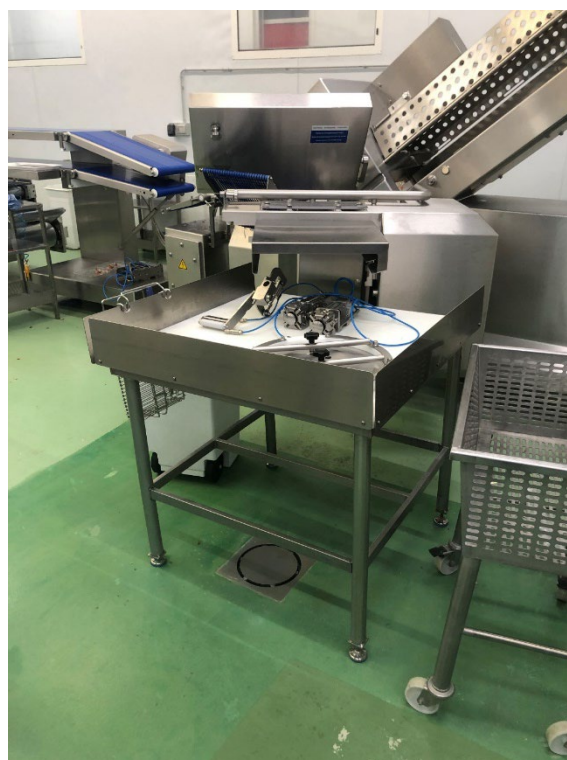
- Clean outin acciaio inox aisi 304, con dimensioni da 150x150mm / 200x200mm / 300x300mm con guarnizione a tenuta stagna. Grazie al loro tappo a tenuta stagna permettono di arrivare alle tubazioni alle quali essi sono direttamente collegati e lavare il tratto interessato. Questa tipologia di pozzetto è stata inserita nel reparto di affettazione, nel reparto di confezionamento e spedizione e più in generale in tutta l'ultimo ampliamento.

*Figura 17 CASA TOSCANA; esempio chiusino tipo CLEAN OUT*

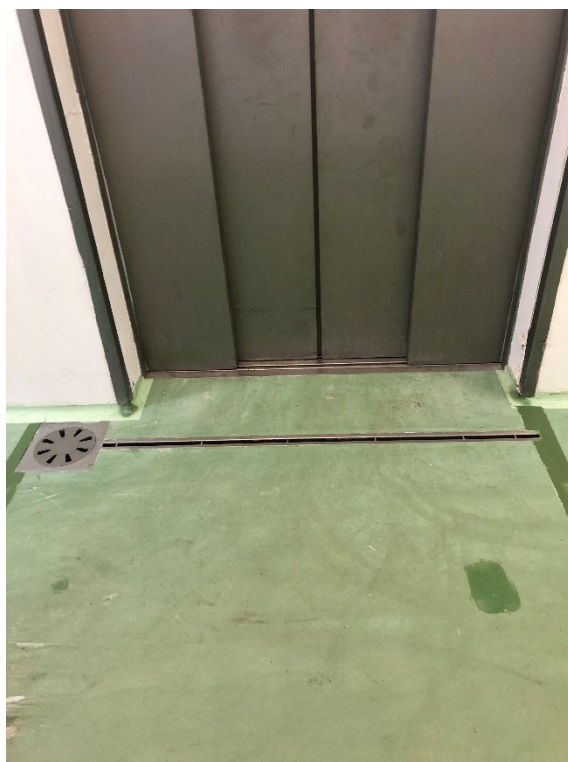
Davanti alle porte dei montacarichi si sono rilevate delle canaline a fessura che ha il vantaggio di avere, a parità di sezione di scarico, una capacità drenante cioè di togliere l'acqua dal pavimento (ma non di scaricarlo) inferiore al chiusino; però ha degli svantaggi che ne limitano l'impiego dovuti alla scarsa capacità di pulizia, al delicato posizionamento nei locali, alla problematica e difficile installazione, al fatto che interrompono la continuità del pavimento creando dei veri e propri giunti spesso non desiderati. Tra tutte le canaline a fessura è quella più igienica (infatti è costituita da tratti di canalina da 0 a 24 metri che convogliano in un chiusino ispezionabile e sifonabile, pulibile in modo agevole).

*Figura 18 CASA TOSCANA; canalina di scarico*

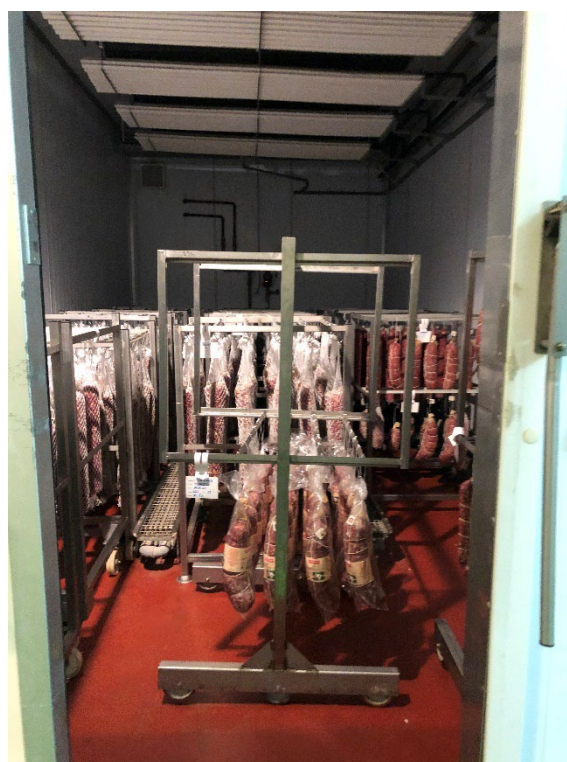
- Resina poliuretanica di colore rosso nelle celle di stagionatura dei salami. Le resine poliuretaniche sono monocomponenti, con proprietà termoindurenti, quindi solidificano con l'azione del freddo. Sono caratterizzate da un'ottima resistenza meccanica, per cui vengono spesso impiegate per la realizzazione di pavimenti esterni, oppure per superfici che devono sopportare un elevato livello di traffico pedonale o di veicoli per la movimentazione di merci.

*Figura 19 CASA TOSCANA; finitura pavimenti stagionatura salami*

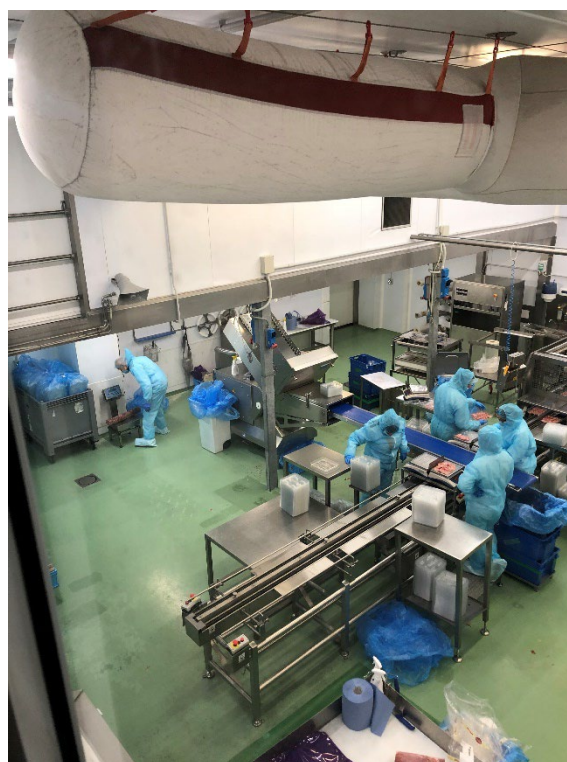
*Figura 20 CASA TOSCANA; finitura pavimenti reparto di affettatura*

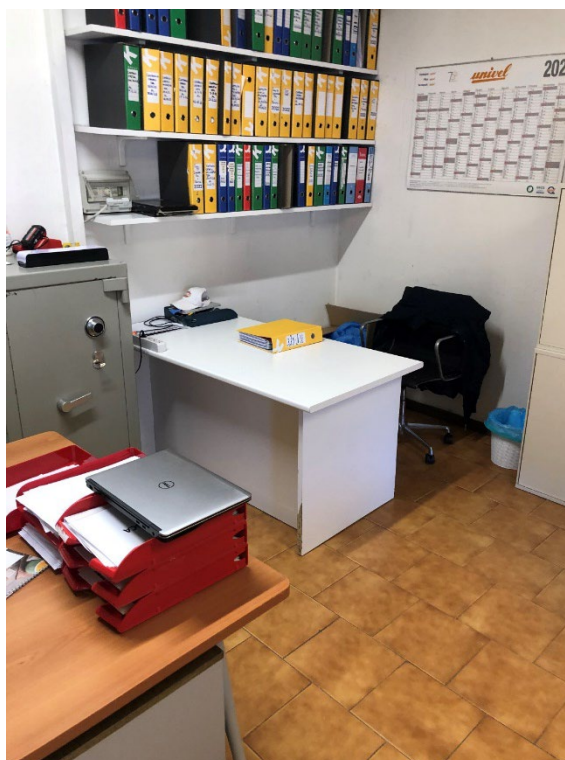
I pavimenti del blocco della palazzina uffici sono realizzati con piastrelle in gres come nelle zone spogliatoio, mensa e servizi igienici. Per i locali uffici non sono previste particolari prescrizioni a livello igienico- sanitario.

*Figura 21 CASA TOSCANA; finitura pavimenti uffici*

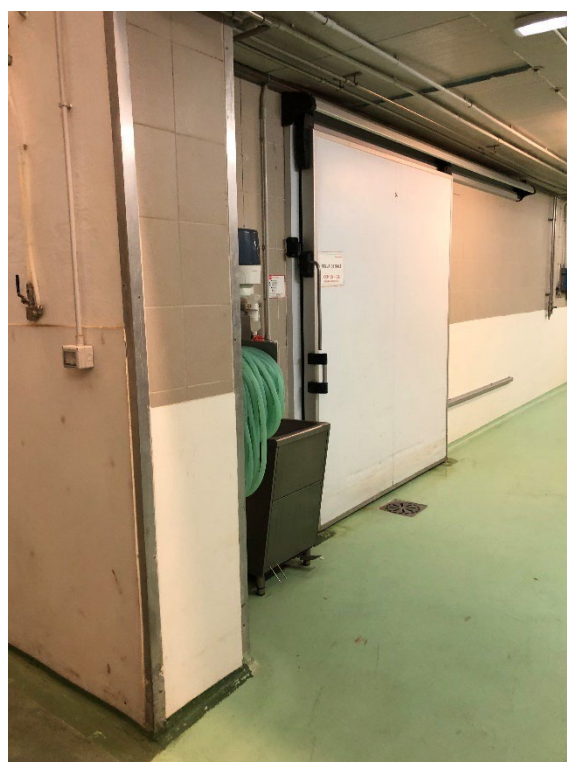
*Figura 22 CASA TOSCANA; esempio porta frigorifera*

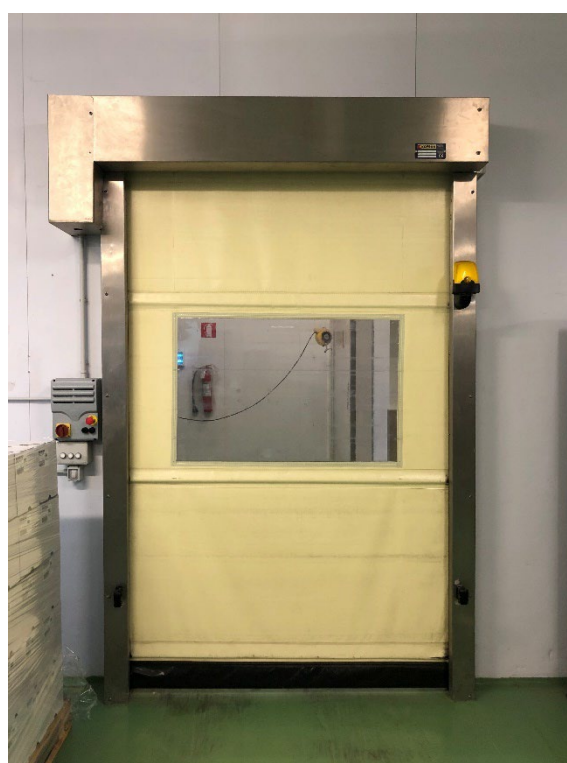
*Figura 23 CASA TOSCANA; esempio porta ad avvolgimento rapido*

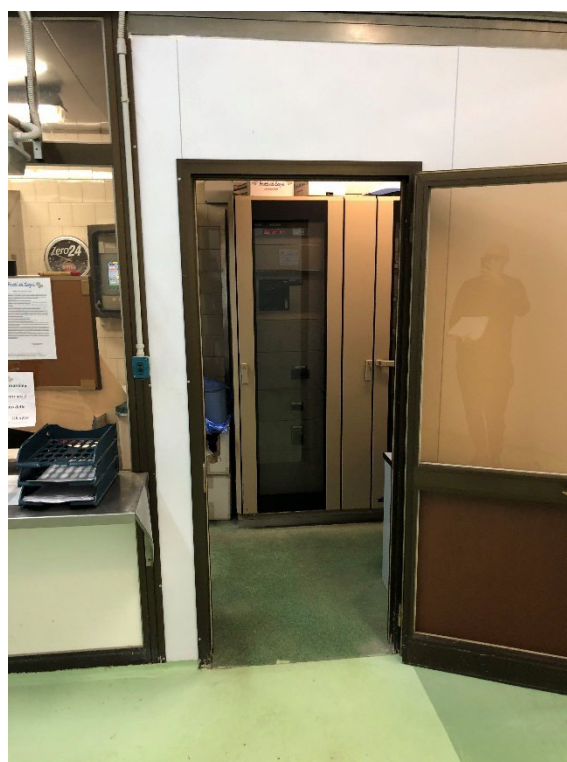
*Figura 24 CASA TOSCANA; esempio di porte in alluminio*

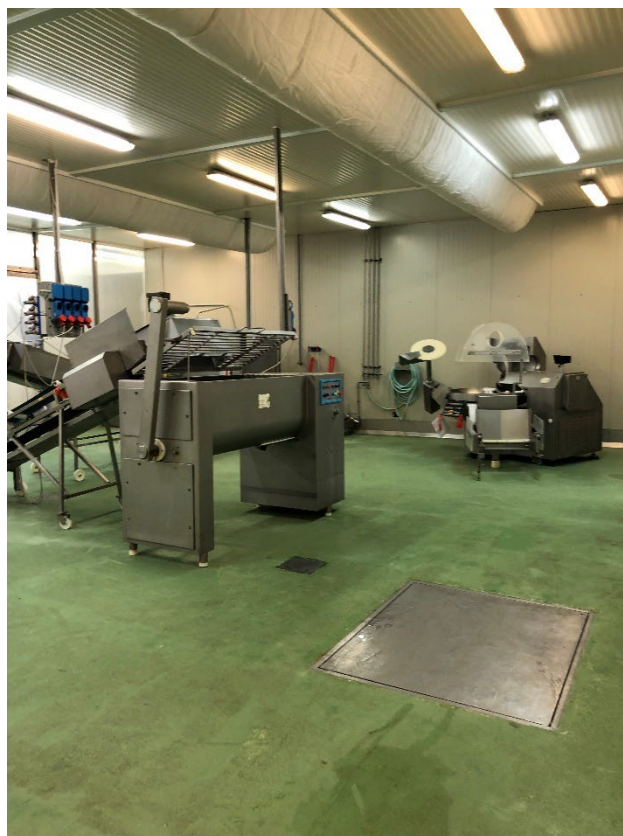
Nei due locali produttivi in cui è presente l'impianto di condizionamento, la distribuzione dell'aria avviene mediante canalizzazioni in tessuto lavabile posti direttamente in ambiente che permettono una distribuzione uniforme ad a basse velocità.

*Figura 25 CASA TOSCANA; locale "Lavorazione" impianto di condizionamento canali di distribuzione dell'aria*

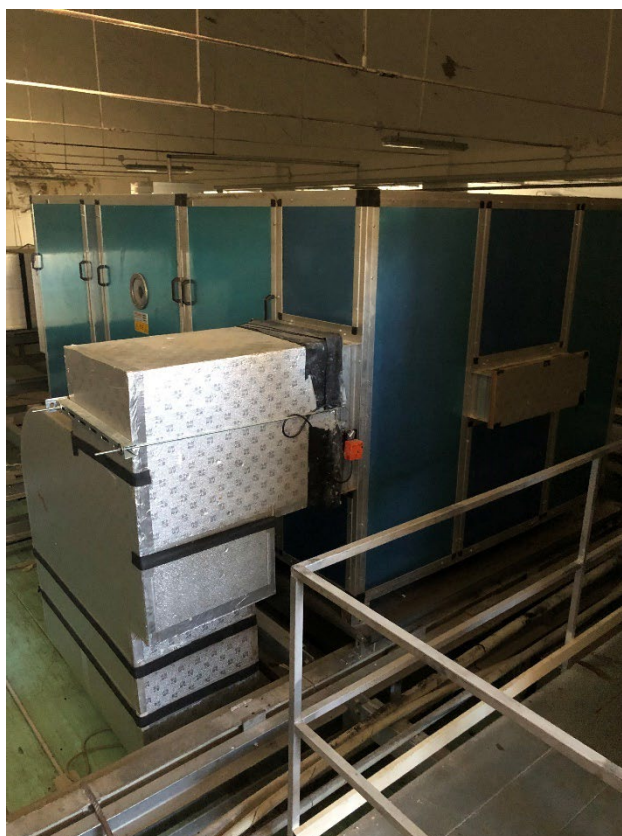
Le UTA sono dedicata al trattamento dell'aria esterna sia come trattamento termoigrometrico che come filtrazione.

*Figura 27 CASA TOSCANA; UTA locale lavorazione salami*

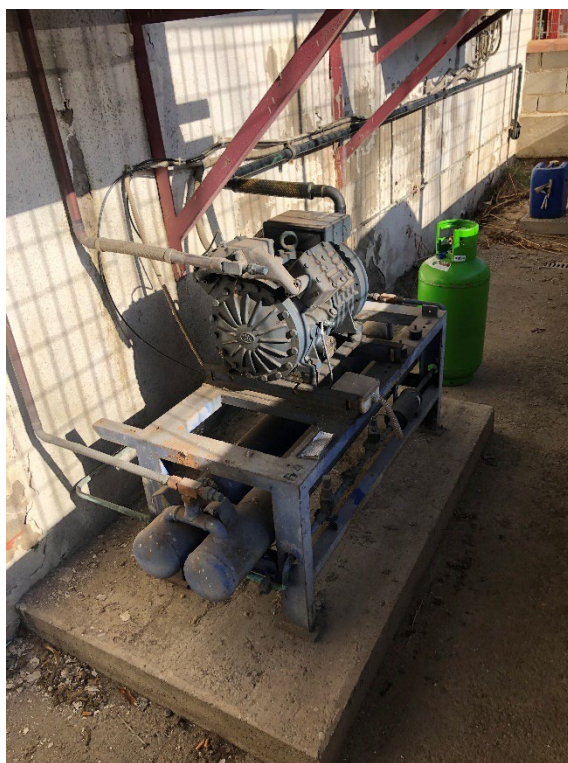
La fornitura del freddo dell'azienda viene garantita secondo lo schema di evaporazione diretta dell'agente refrigerante (freon) per gli utenti BT, celle asciugamento e stagionatura salami e celle fredde dei prosciutti e nel circuito chiuso di circolazione dell'agente refrigerante intermedio (soluzione acquosa di glicole propilenico) per gli utenti di temperature medie, con ammoniaca in qualità di agente refrigerante.

*Figura 28 CASA TOSCANA; compressore impianto frigorifero autonomo*

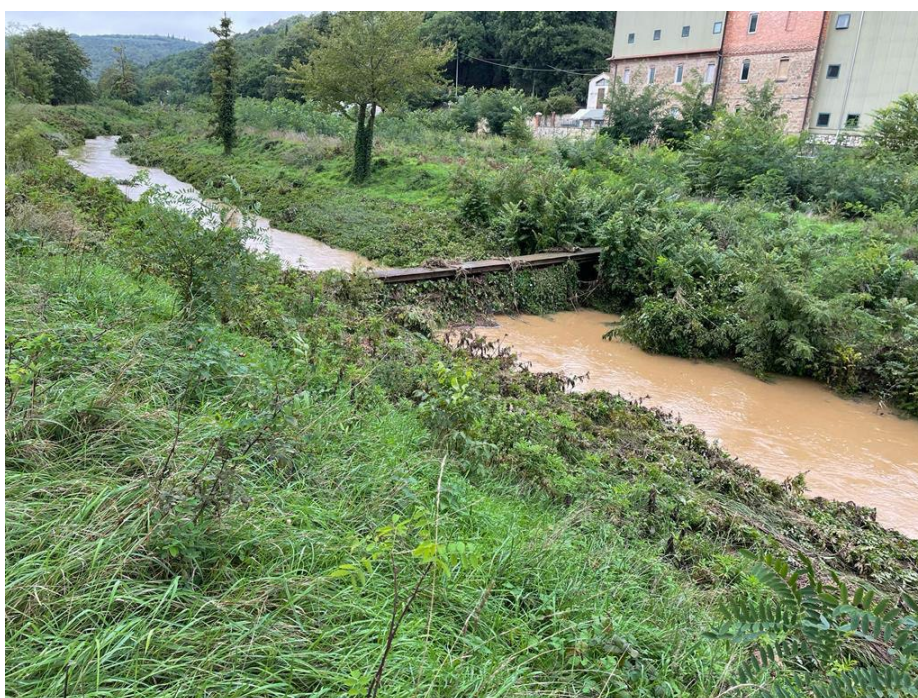
Si segnala la demolizione di una passerella pedonale sita nei terreni di proprietà come da foto sottostanti.

*Figura 29 Passarella pedonale*

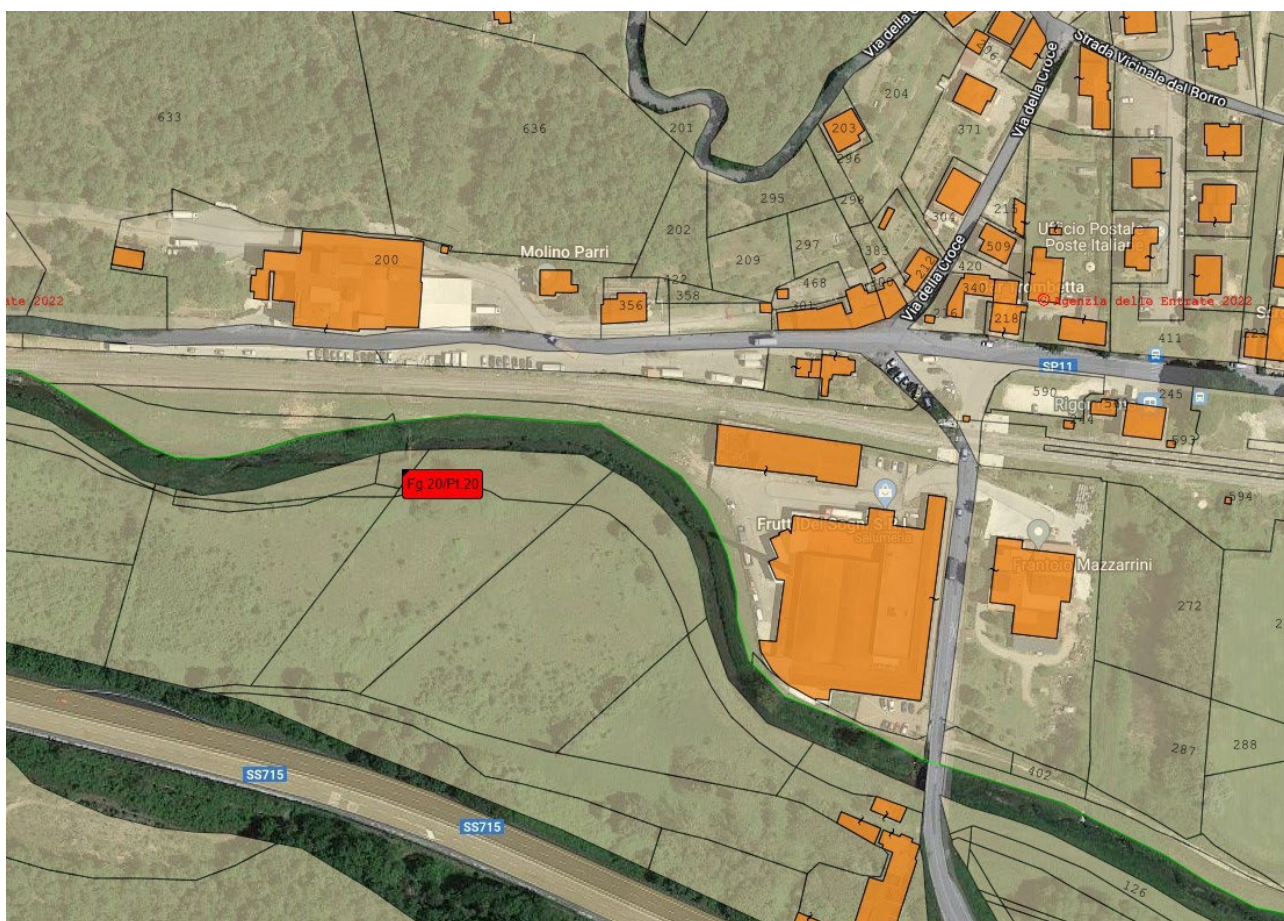
Figura 30 Demolizione passerella pedonale

In ultimo su indicazione del REGIONE TOSCANA Direzione Difesa del suolo e Protezione civile SETTORE GENIO CIVILE VALDARNO SUPERIORE mediante comunicazione Prat. 17356/60 OP - CASA TOSCANA SRL si è proceduto alla rimozione di una piccola passerella pedonale che impediva il deflusso delle acque.
